Edificio:

EJEMPLO JORNADA IEE: CL/ DAMAS CALVET 19-19A-19B, GOETHE 8, MIQUEL DELS SANTS OLIVER 7 - 07011 PALMA DE MALLORCA (ILLES BALEARS)

DATOS GENERALES DEL EDIFICIO

PARTE I: ESTADO DE CONSERVACIÓN

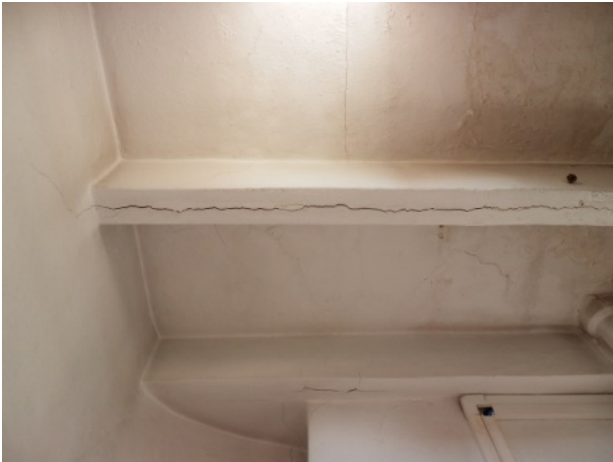
Localización: Galería en c/Miquel del Sants Oliver nº5 1ª

Deficiencia: Fisuras y/o grietas en vigueta de galería

Descripción: Vigueta con grieta longitudinal marcada por oxidación de la armadura.

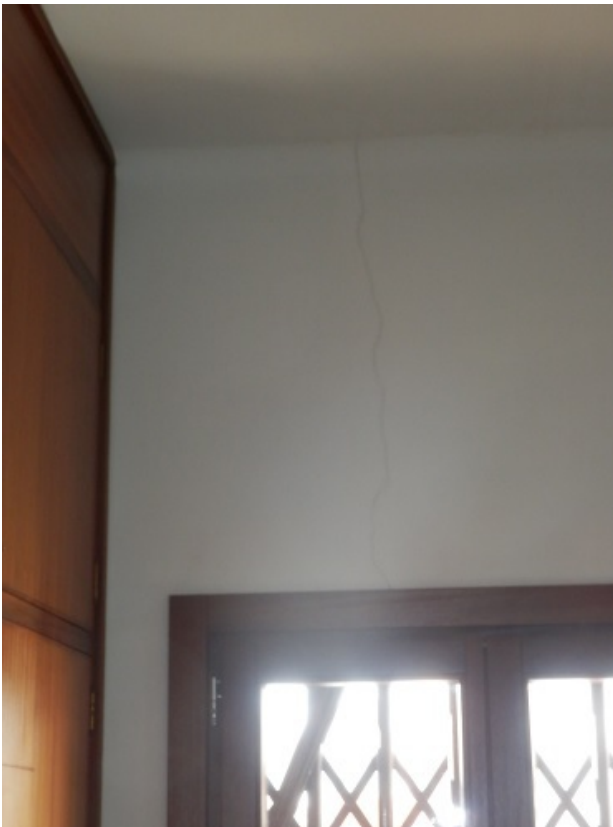
Localización: c/Miquel del Sants Oliver nº7 piso 5 puerta 2ª(8)

Deficiencia: Fisura en dintel de hueco de fachada c/Miquel dels Sants Oliver

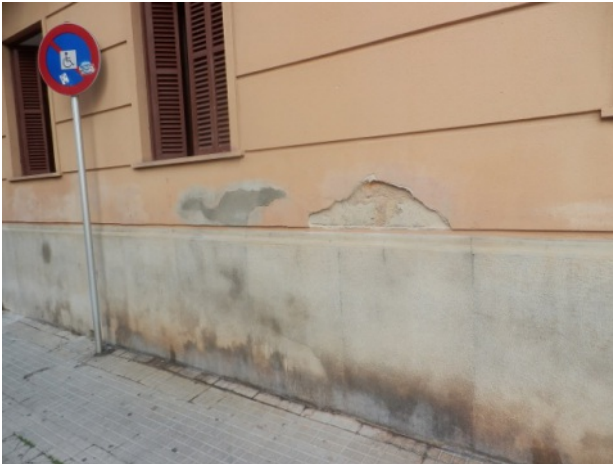
Localización: zona planta baja de fachada Damas Calvet

Deficiencia: Mortero desprendido por humedades de capilaridad

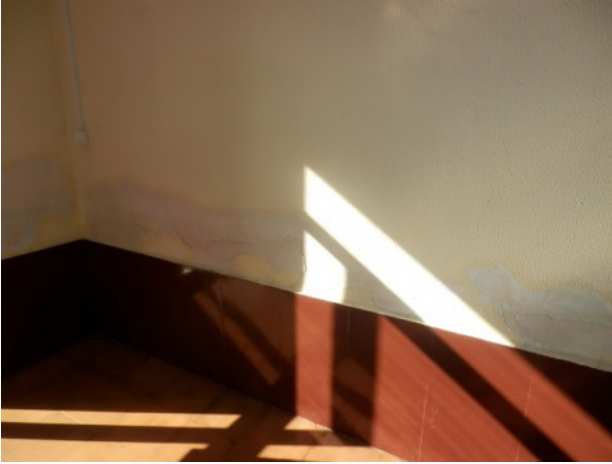
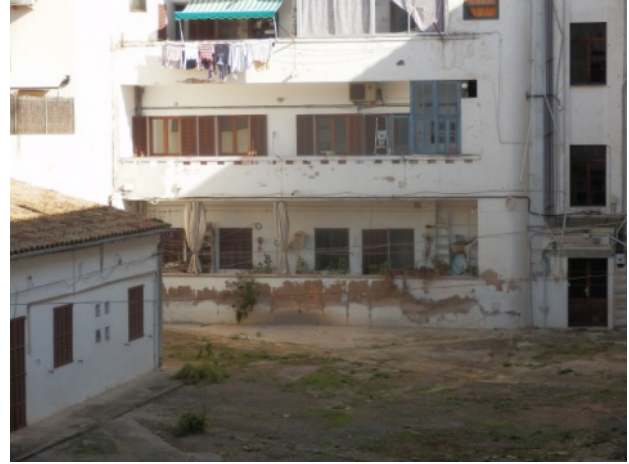
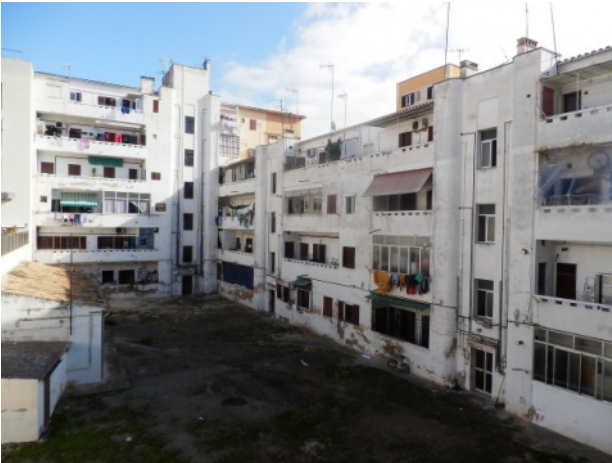
Deficiencia: Humedades de capilaridad**Localización:** Fachada principal calle Damas Calvet.

Descripción: Humedad de capilaridad con desprendimiento de acabado en la fachada posterior (fachada a patio) de forma generalizada.**Pruebas o ensayos realizados:****Observaciones:****Fotografías:**

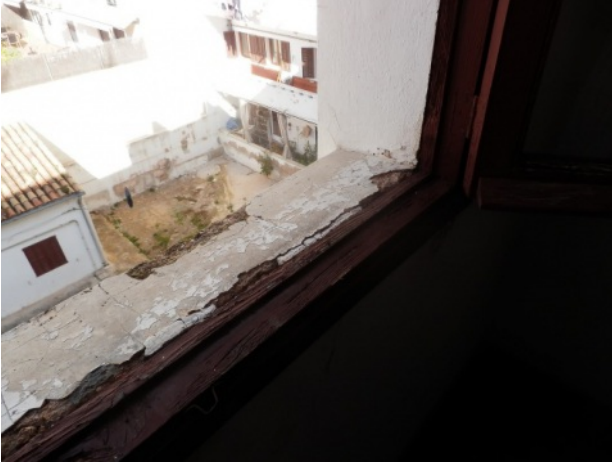
Localización: Damas Calvet nº 19 piso 3º

Deficiencia: Alfeizar dañado por humedad

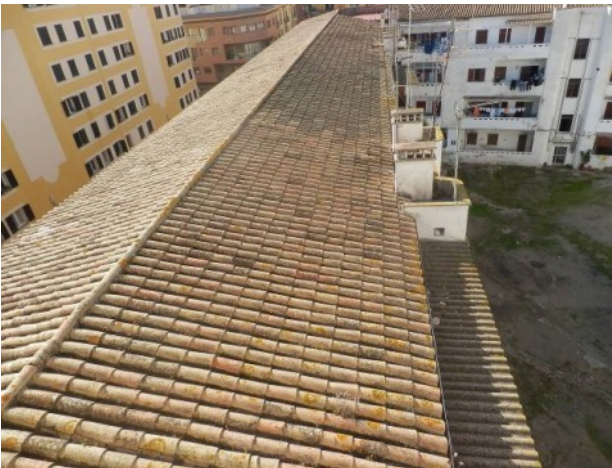
Localización: En la cubierta principal

Deficiencia: Algunas tejas rotas (de forma puntual)

Descripción: Algunas tejas de la cubierta principal están rotas, si bien no se aprecian filtraciones en las zonas interiores situadas bajo estas zonas.
